**Pièces à souder mal alignées (Offset ou Hi-Lo)**

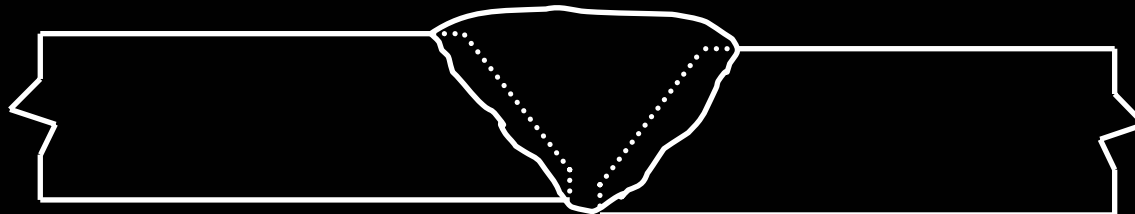
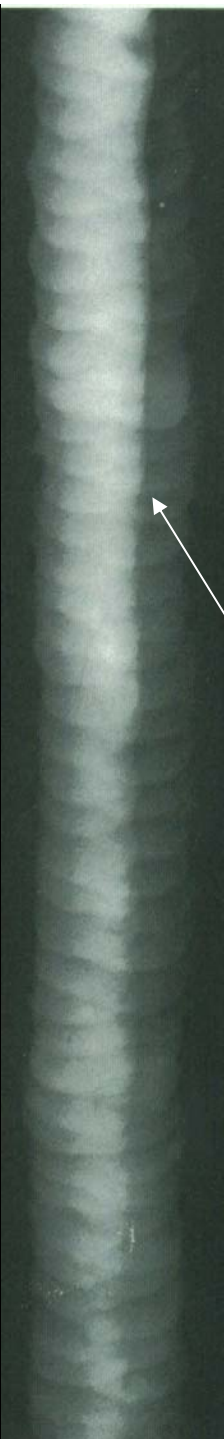
**L'image radiographique révèle un changement abrupte dans la densité du film sur toute la largeur de l'image de la soudure et de façon longitudinale.**

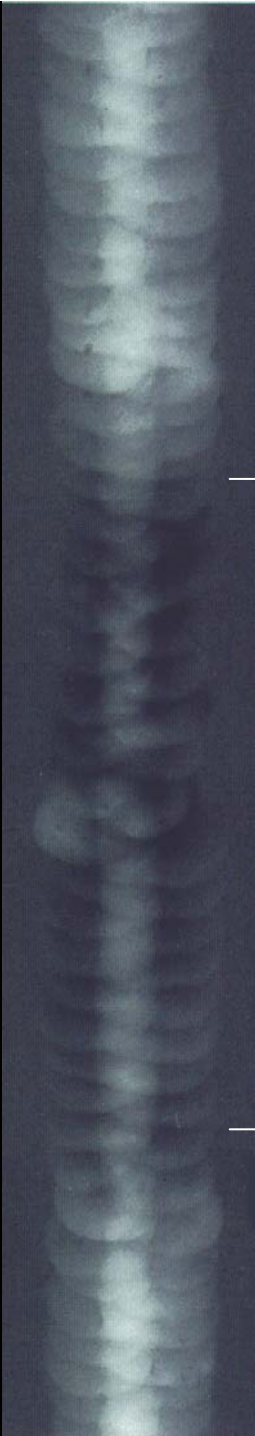
**Concavité excessive (insuffisamment rempli)**

La quantité de métal d'apport sur la dernière passe est insuffisante. La soudure sur le cap est creuse, l'épaisseur totale du cordon est donc plus mince à cet endroit.

L'image radiographique qui révèle une densité plus sombre qui s'étend sur toute la largeur de la zone de soudage. Le reste de la partie soudée est plus « blanc »

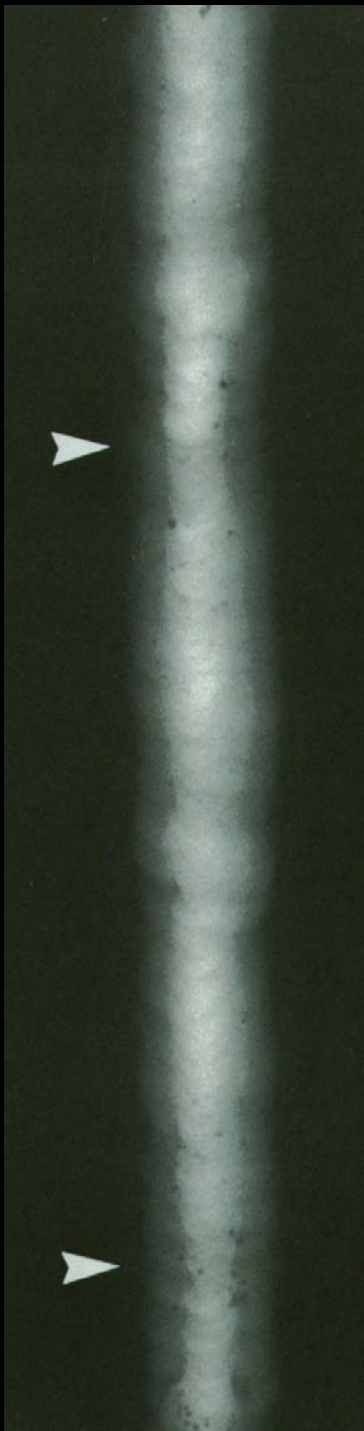
### **Manque de fusion entre les passes**

**Zones de manque de fusion le long de la surface du cordon et aux abords de la passe de soudure. Normalement, c'est un manque de chaleur.**

**L'image radiographique révèle des petits points de densité plus sombre, quelques-uns avec de minces queues allongées enlignées dans le sens du soudage et non situé dans le centre de la largeur du cordon de soudure mais aux abords.**

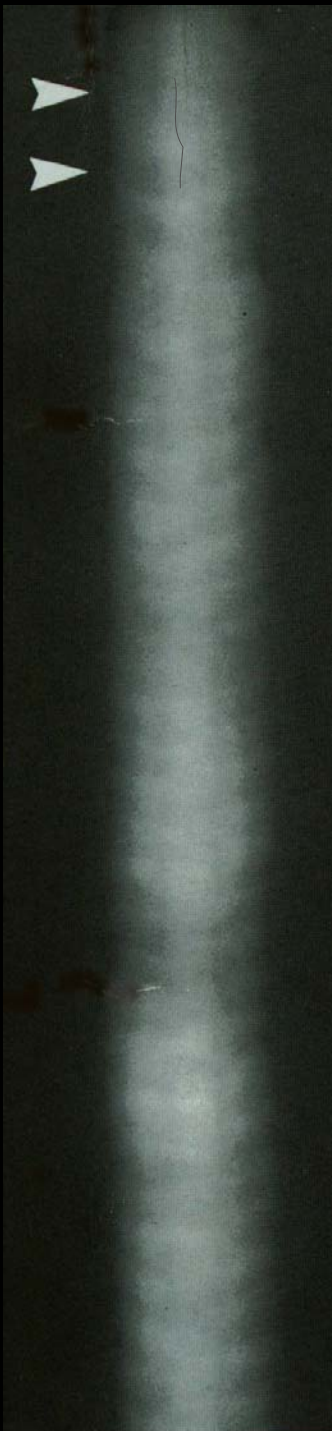
### **Fissures transversales**

**Une fracture dans le métal déposé qui traverse la soudure.**

**L'image radiographique révèle parfois des lignes en formes de spirales ou de plumes, dont la densité est plus sombre, qui traverse perpendiculairement la largeur de la zone soudée.**
